Rapportage Indicatief waterbodemonderzoek op de locatie Sluis Lagedijk, Zaandijk te Zaandijk, april 1992.

In februari 1992 is de schutsluis 'Sluissloot' te Zaandijk geïnspecteerd. Hiertoe heeft er een globale visuele inspectie plaatsgevonden en is de hardheid van de voegen met behulp van een pendelhamer bepaald.

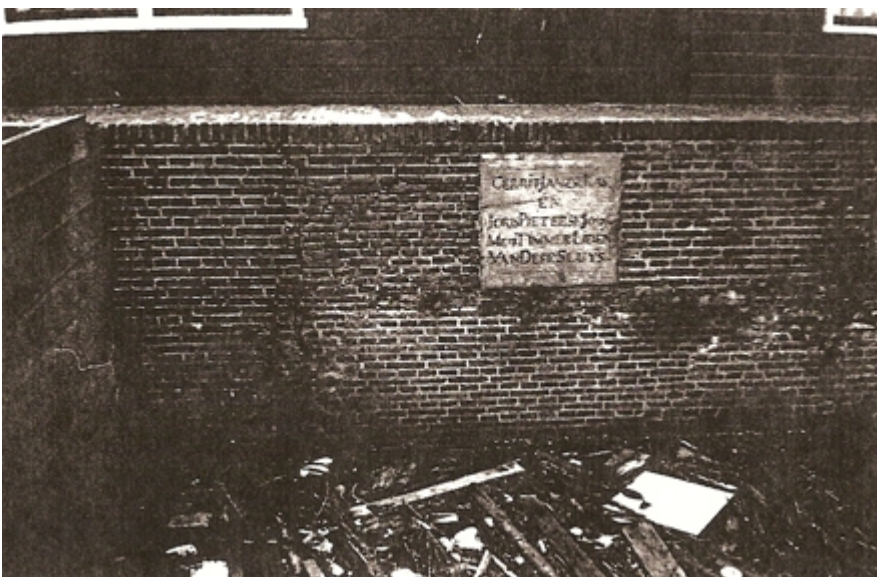
a2. Het metselwerk tussen de ophaalbrug en de kleikist verkeert op enkele plaatsen in een zeer matige conditie. Vooral in de schutcolk zelf zijn op sommige plaatsen de voegen tot diepten van circa tien centimeter uitgesleten. Met name in de buurt van de ladder is het metselwerk erg slecht; stenen liggen los en voegwerk ontbreekt. Dit alles kan onder andere het gevolg zijn van vorst. Zowel aan de noordzijde, onder de gedenksteen 'VERNIEUWD IN 1953', als aan de zuidzijde, nabij de kleikist, bevinden zich verticale scheuren in het metselwerk.

Als gevolg van het via de over de kolkwand stromende hemelwater van het belendende perceel is het metselwerk aan de noordzijde groen. Tevens zijn de voegen uitgesleten. Op het metselwerk zijn op diverse plaatsen schimmelplekken aanwezig, die gemakkelijk kunnen worden verwijderd. Daar het water

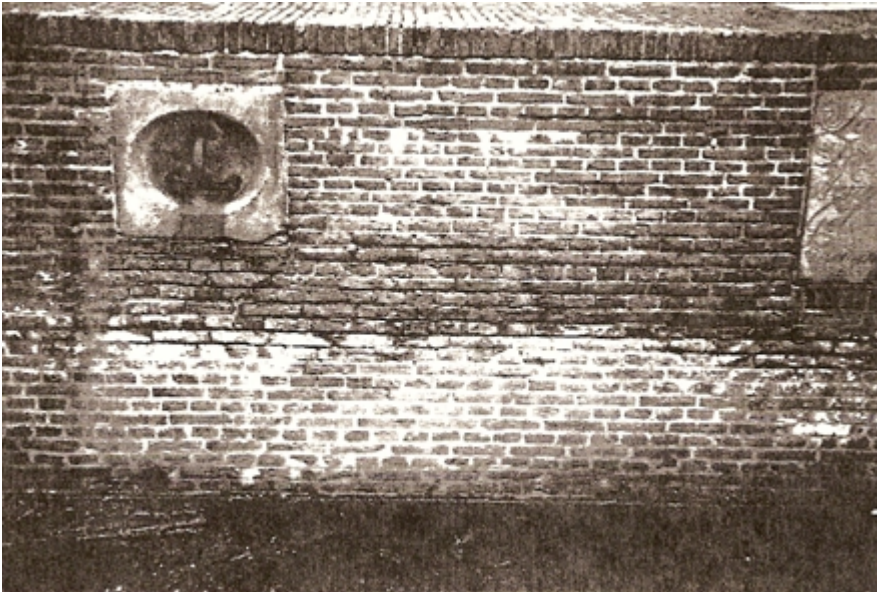
De schaalwaarden van de pendelhamer lopen van 0 tot 180. waarbij bij een terugslag over 90' een waarde van 125 hoort. Uit ervaringen blijkt dat bij zeer zacht voegwerk de waarde van de mediaan rond de 10 ligt. terwijl bij extreem hard voegwerk de waarde van de mediaan .kan oplopen tot 86. Algemeen geldt dat. vooroorlogs voegwerk vaak waarden opleveren van boven de 50, terwijl meer recent voegwerk veelal niet verder komt dan omstreeks 35. Tevens blijkt vaak. dat lintvoegen een paar punten sterker zijn dan de stootvoegen van het zelfde werk.

- reparatie van de slechte voegen;
De resultaten van de voeghardheidsmetingen op de niet uitgesleten voegen wijzen uit dat op die plaatsen de voegen van een goede kwaliteit zijn (de hardheid van de voegen ligt tussen 40-55). Dit betekent dat bij een renovatie dus alleen de plaatsen waar de voegen met de hand gemakkelijk kunnen worden uitgehakt gerepareerd behoeven te worden, en dat de overige voegen nog van een goede hardheid zijn. Ook de stootvoegen verkeren nog in een goede staat; op drie van de zeven lokaties zijn de stootvoegen zelfs van een" betere kwaliteit dan de lintvoegen.
